# МАНАСТИР БАЊСКА

Према писању архиепископа Данила II црква је грађена по узору на Студеницу, што је јасно видљиво у једнобродној основи храма, а посебно у скупоченој мермерној оплати и богатој скулптуралној декорацији која је само делимично сачувана

ДР БРАНКА ГУГОЉ

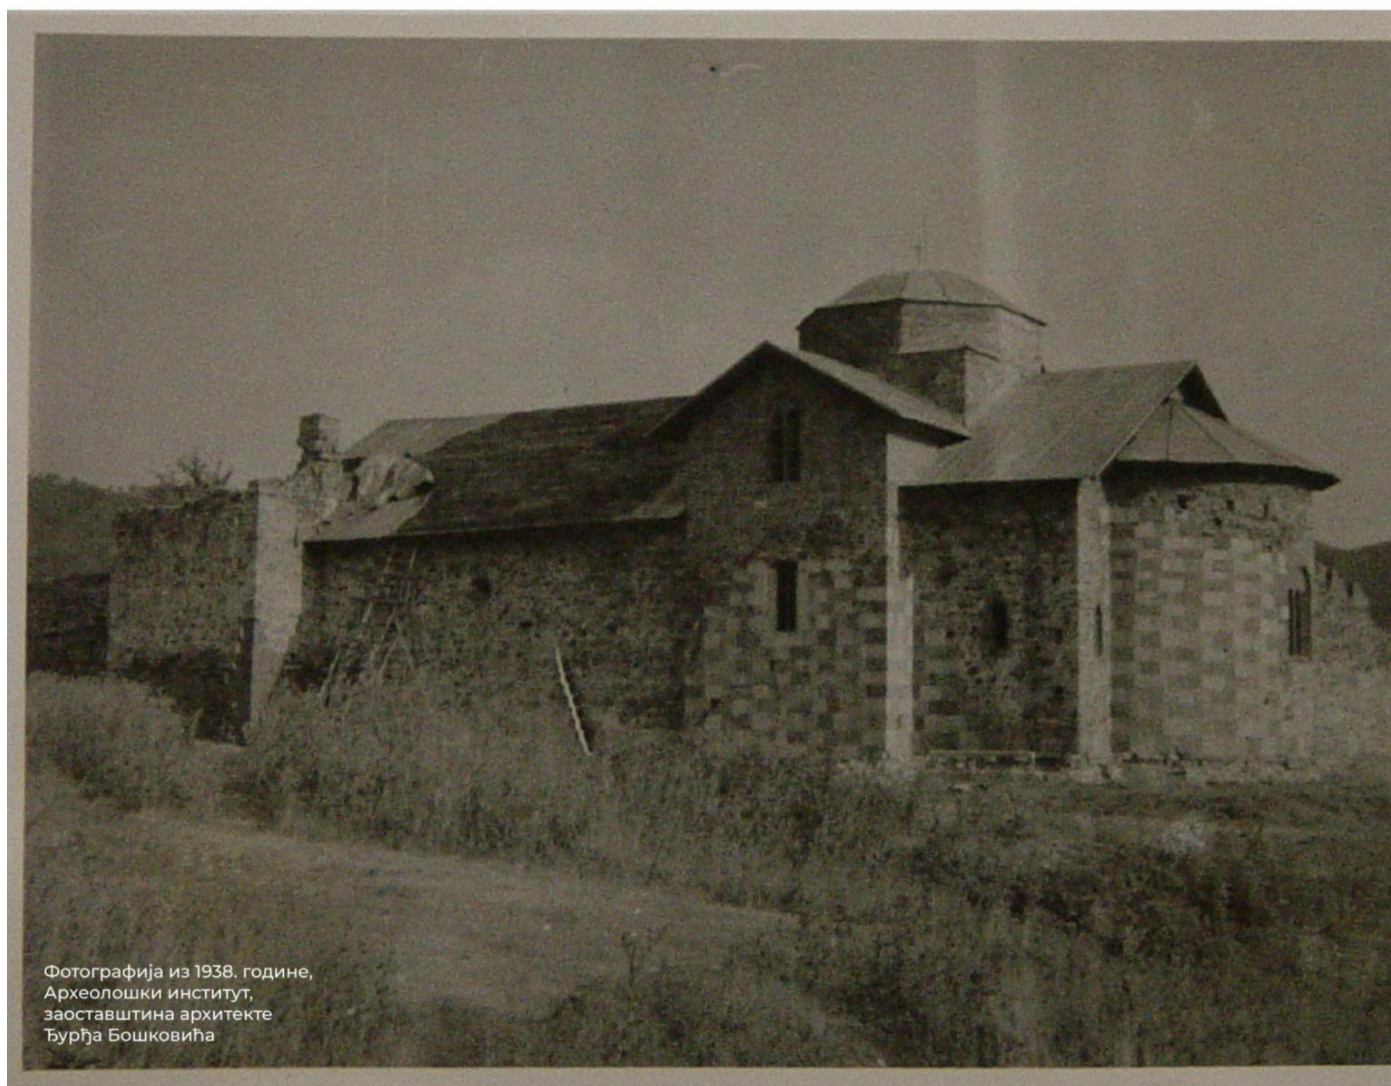
Фотографија из 1938. године,  
Археолошки институт,  
заоставштина архитекте  
Ђурђа Бошковића

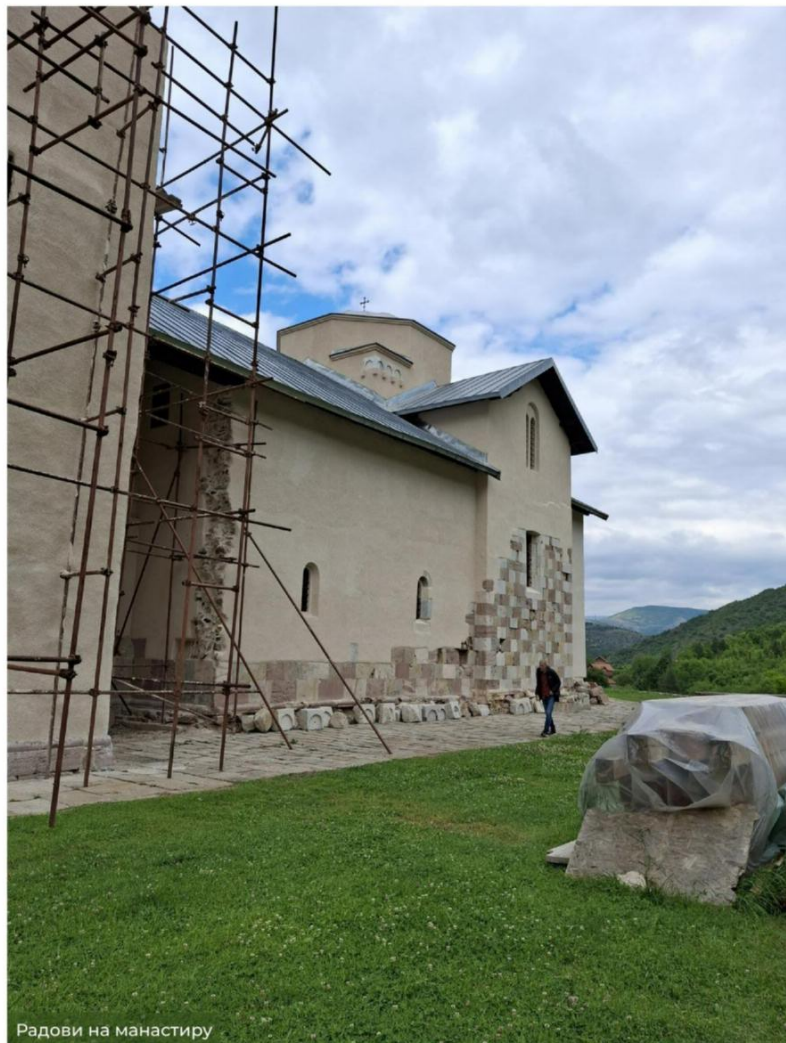
Радови на манастиру

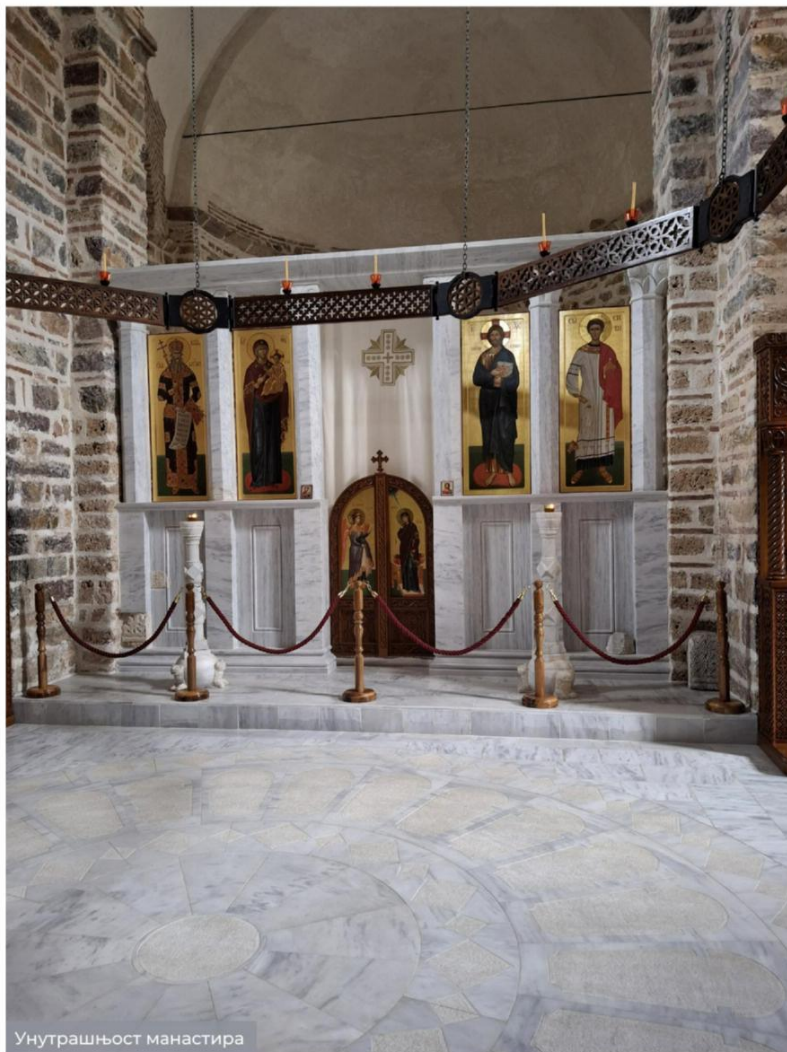
Унутрашњост манастира
