Datum: 25.08.2026

**ИНТЕРВЕНЦИЈА НА САОБРАЋАЈНОМ ЧВОРУ У ЦЕНТРУ ГРАДА ОДВИЈА СЕ И ИЗНАД И ИСПОД ОШТЕЋЕНОГ ДЕЛА**

# ПОПУСТИЛИ СТУБОВИ НА АУТОКОМАНДИ

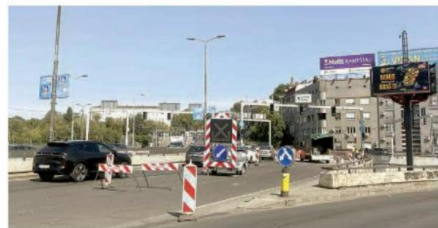
▲ ЦИЉЕВИ Петља мора да се ојача и обнови

жена оштећења. На самој конструкцији видљиви су трагови дотрајалости бетона, нарочито дуж ивица. Корозија је "појела" делове челичних носача, бетон је пропао и отпада са конструкције. Део пешачке зоне, на којем се изводе радови, ограђен је високим металним оградама. Такође, постављен је и знак који упозорава пешаке да је у близини градилиште.

Како не би пропала петља, постављена је сложена метална потпорна конструкција са хидрауличним елементима и носачима, која привремено подупиरे део објекта током радова. Са пешачке зоне, поред

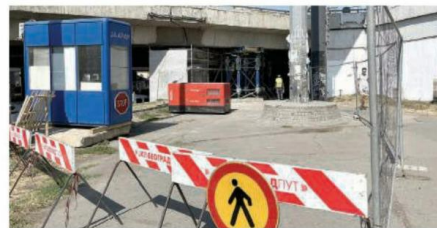
**Део Булеvara ослобођења, у смеру ка граду, обележен адекватном саобраћајном сигнализацијом**
