# Панчевачки мост безбедан – стуб није оштећен

Део конструкције биће замењен после детаљног специјалистичког прегледа. – Мост се последњих неколико година редовно контролише. – Забрана саобраћаја за теретна возила чија укупна маса прелази 12 тона траје дуже време

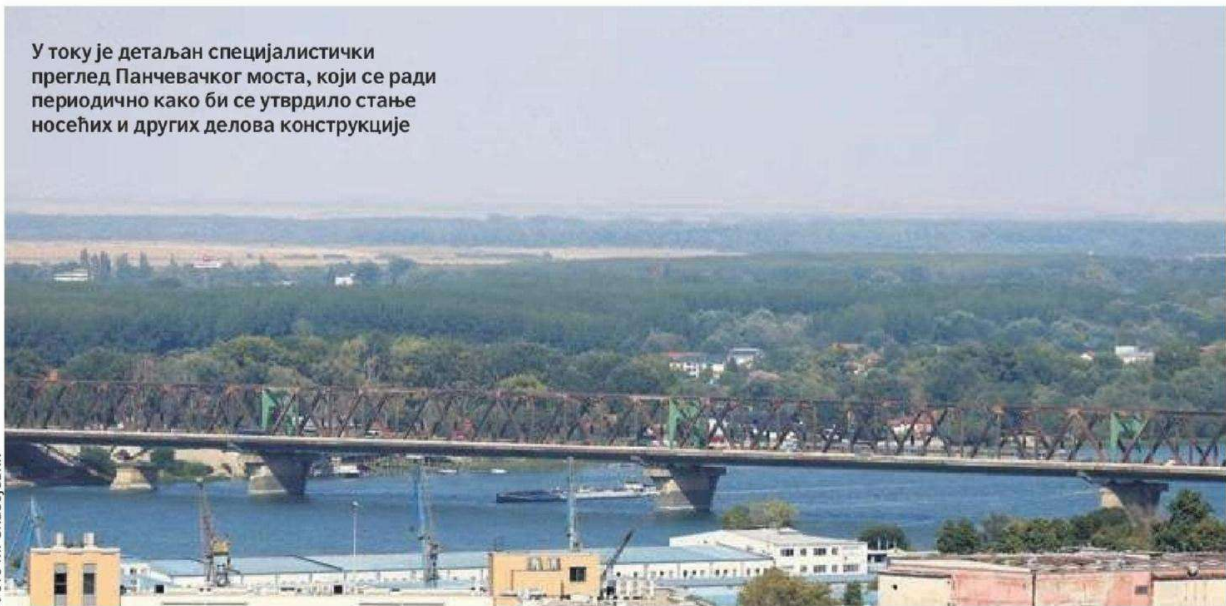
Фото М. Спасојевић

У току је детаљан специјалистички преглед Панчевачког моста, који се ради периодично како би се утврдило стање носећих и других делова конструкције

– У току је детаљан специјалистички преглед Панчевачког моста, који се ради периодично како би се утврдило стање носећих и других делова конструкције. Досадашњи резултати показали су да је на бетонској прилазној конструкцији са десне обале Дунава потребна замена два екстерна кабла за преднапрезање.

Због тога су већ покренуте припреме за радове, а испод дела моста постављена је радна скела како би екипе могле да приступе унутрашњости конструкције и изведу потребне интервенције – кажу у овом предузећу и наглашавају да то не значи да је мост небезбедан за саобраћај. Његово стање се већ годинама прати и
